## Pomocný hlásný profil kategorie „C“ 8 – Domažlice, rybník U tří vrb

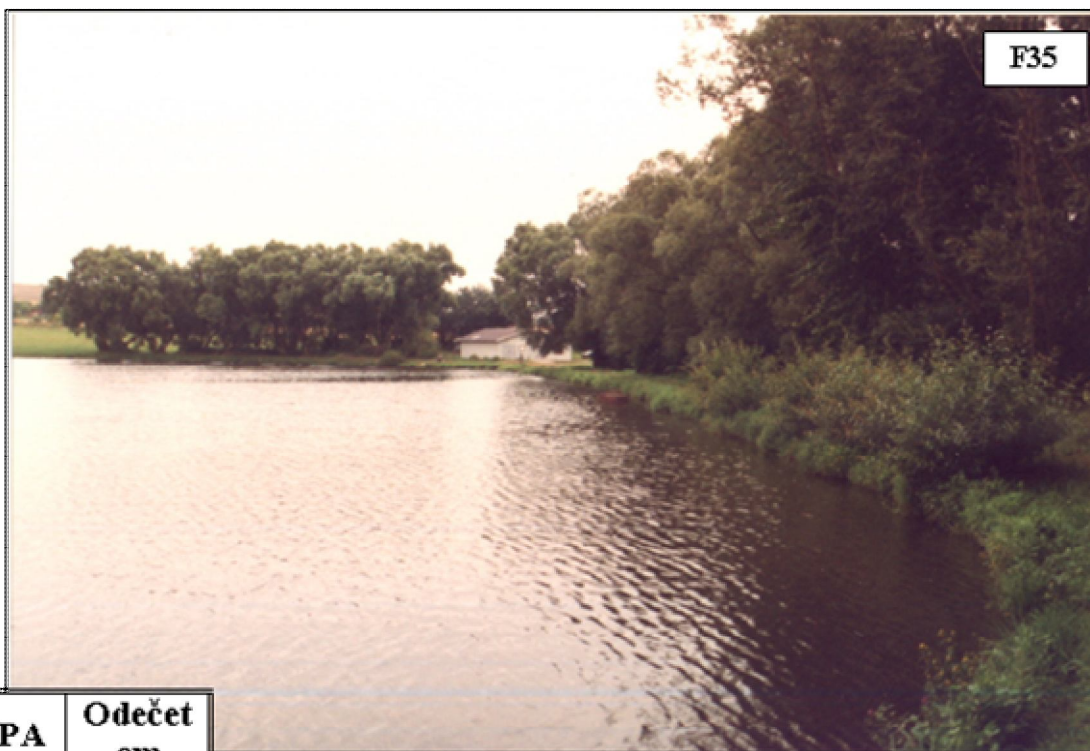
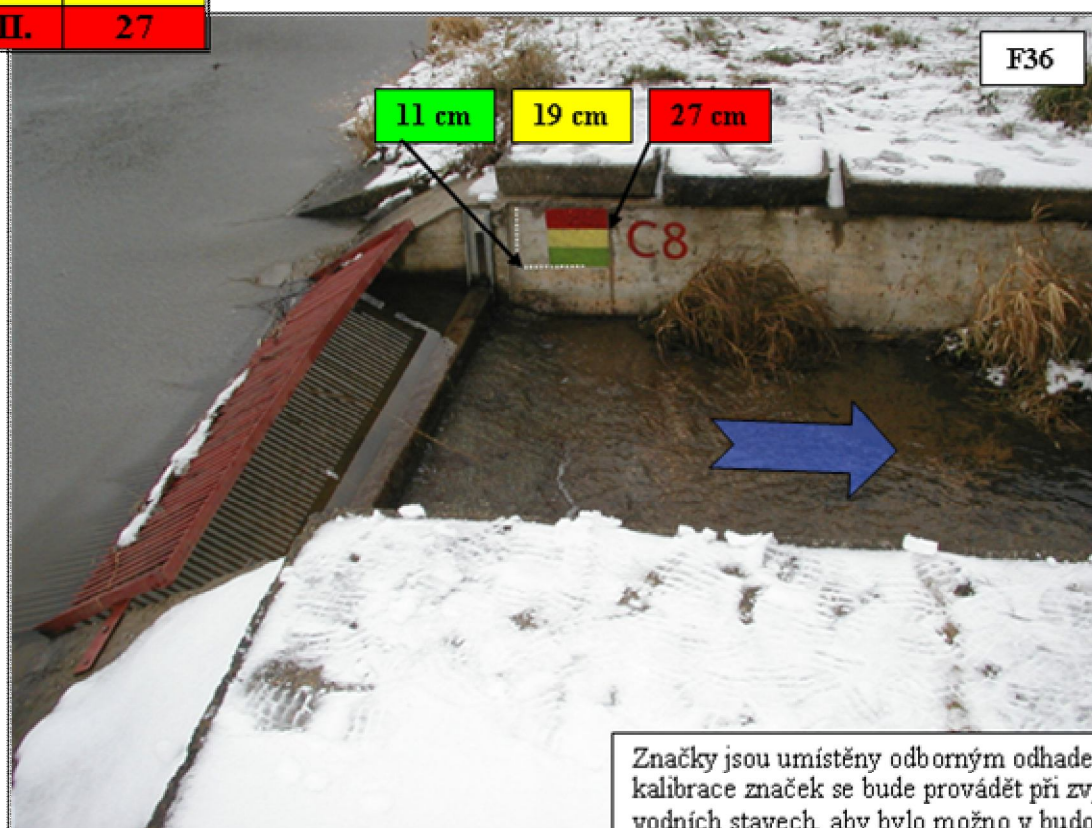
SPA	Odečet cm
I.	11
II.	19
III.	27

Značky jsou umístěny odborným odhadem, kalibrace značek se bude provádět při zvýšených vodních stavech, aby bylo možno v budoucnu získávat přesné informace o dosažených výškách hladin v časových intervalech.
